# RAPPORT D'ACTIVITÉ

2014

MILLAS

**Service Public d'Assainissement Non Collectif des Pyrénées Orientales**

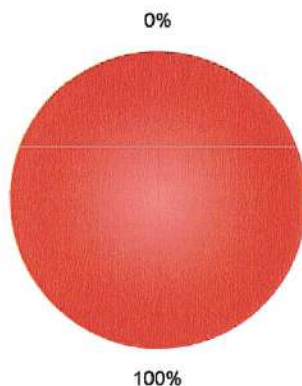
Le tableau ci-dessous indique la répartition des conformités sur les ouvrages diagnostiqués sur le territoire communal.

**2** contrôles réalisés

**0 Conformes**

**0 Non conformes sans délai de travaux (sauf 1 an dans le cadre d'une vente)**

**2 Non conformes ayant 4 ans pour réhabiliter**

Le parc communal présente **2** installation(s) nécessitant une réhabilitation urgente. Les usagers ont été mis en demeure de réhabiliter les ouvrages d'assainissement dans un délai de 4 ans (délai prévu par l'arrêté du 27 avril 2012). Par ailleurs, le maire peut raccourcir ce délai selon le degré d'importance du risque, en application de l'article L. 2212-2 du code général des collectivités territoriales.

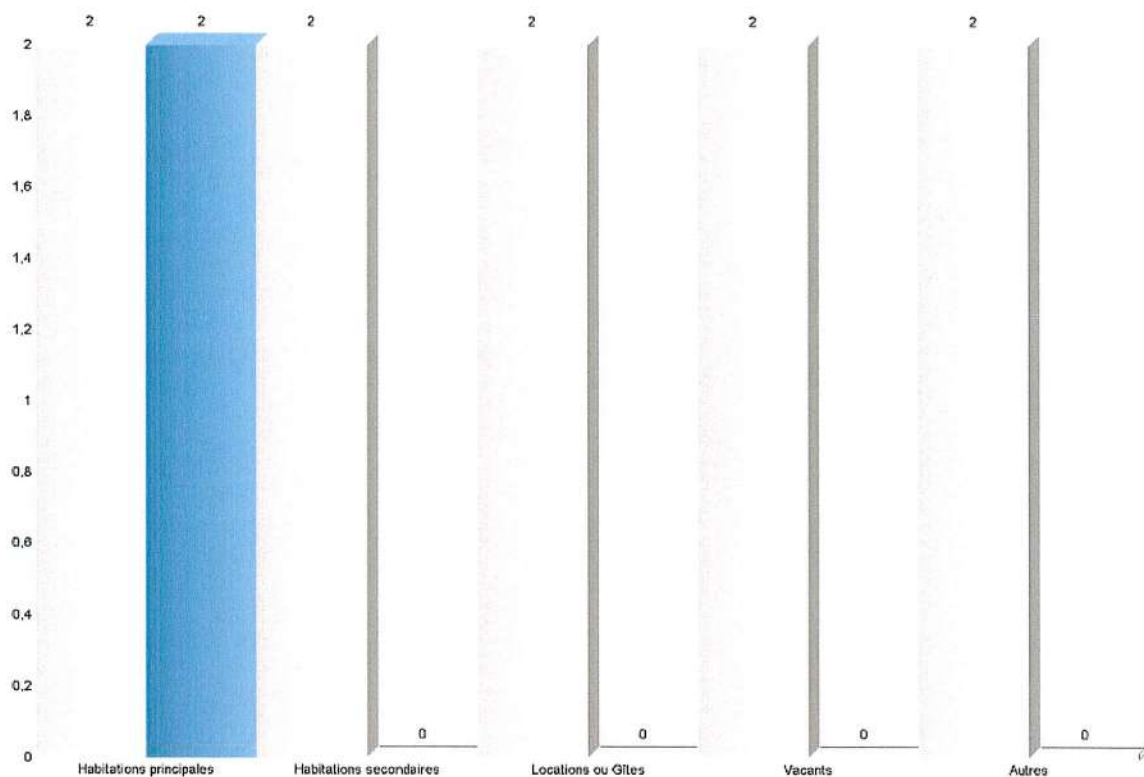
Le tableau suivant indique la répartition entre logement principal et logement secondaire sur le territoire communal.

Le taux constaté sur la commune est de 0% d'habitations secondaires, gîtes et vacants.

Ce taux indique notamment que 100% du parc des installations d'assainissement Non collectif fonctionnent de manière linéaire sur l'ensemble de l'année.

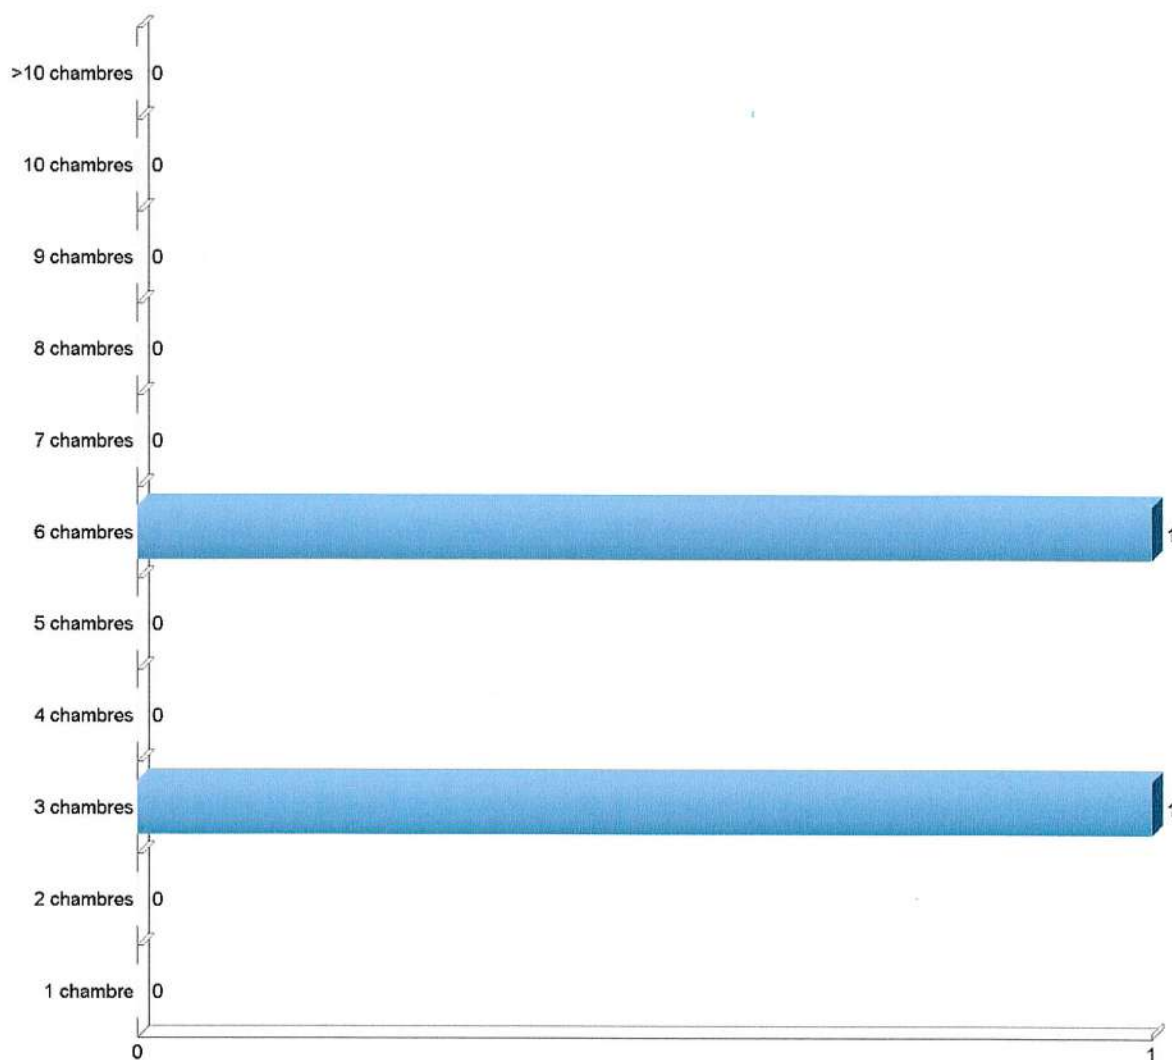
**Habitations selon le nombre de chambres**

Le tableau suivant indique la répartition des logements selon leur nombre de chambres.

On remarque que la grande majorité des logements dispose de 3 chambres ou moins.

Pour le reste du parc, les dimensions des ouvrages d'assainissement devront être ajustées à la capacité d'accueil de l'habitation.

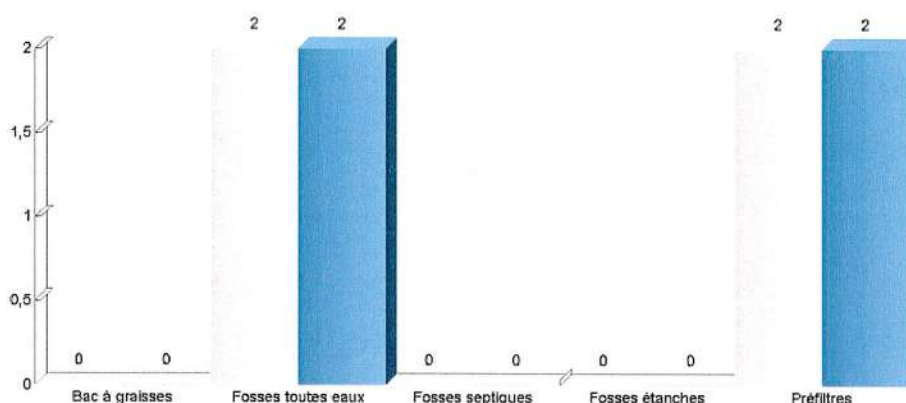
### Type de prétraitement (et accessibilité)

**100%** des habitations possèdent un prétraitement

On constate que 0% des habitations ne possèdent pas de prétraitement et nécessiteront une réhabilitation prioritaire de leurs installations.

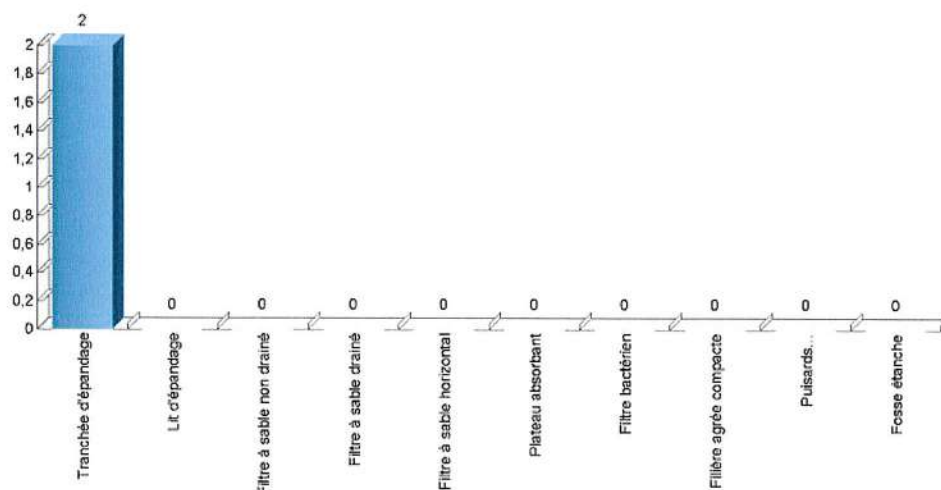
### Type de traitement (et réglementation)

**0%** des habitations ne possèdent pas de traitement

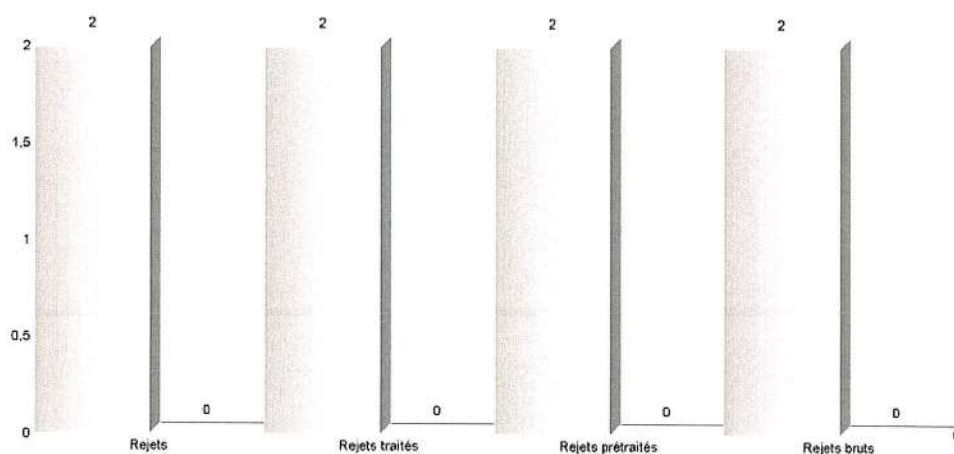
En sortie de tout dispositif de traitement, les eaux usées traitées doivent être infiltrées si la perméabilité du sol le permet. Le rejet d'eaux usées traitées vers le milieu hydraulique superficiel n'est possible qu'après une étude particulière démontrant qu'aucune autre solution d'évacuation n'est envisageable et après autorisation du propriétaire ou du gestionnaire du milieu récepteur.

Les rejets d'eaux prétraitées ou brutes sont totalement proscrits.
